transdisziplinäre  
sicherheitsstrategien für polizei,  
wohnungsunternehmen  
und kommunen

## Sicherheit im Wohnumfeld

# ● Dokumentation der Begehungen und Beobachtungen

# Dokumentation der Begehungen und Beobachtungen in den Fallstudienstädten

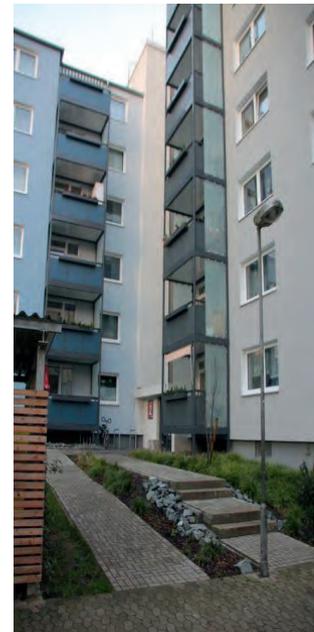
Fotos: Beispiele für mangelnden Unterhaltungszustand der Außenräume (Fotos: Difu)

Zwar finden die Teilnehmenden Aufenthaltsqualitäten im Außenraum vor; insbesondere am Standort 1 sind zahlreiche Sitzgelegenheiten und Spielgeräte jedoch defekt und nicht barrierefrei ausgestattet, so dass die Nutzung nur teilweise den Bedürfnissen der Bewohnerinnen und Bewohner entspricht. Die Gestaltung der öffentlichen Flächen ist teilweise veraltet und bietet wenige Aufenthaltsqualitäten. Vorhandene Kinderspielplätze sind teilweise nicht gut einsehbar. In einigen Innenhöfen wurden die Abstandsflächen mit Verbotsschildern versehen, die Rasenflächen wirken dort ungenutzt. Vorhandene Sitzbänke sind mancherorts verwaorlost, es fehlt an Mobiliar aus werthaltigen Materialien. Meist sind die Fenster auf den halböffentlichen Bereich oder zur Straße hin orientiert, was die soziale Kontrolle stärkt. Die Gehwege sind ausreichend breit gestaltet, so dass sich Passantinnen und Passanten begegnen und ausweichen können. Die Grenzen zwischen privaten und öffentlichen Bereichen sind teilweise erkennbar, teilweise sind die Abstufungen nicht nachvollziehbar.

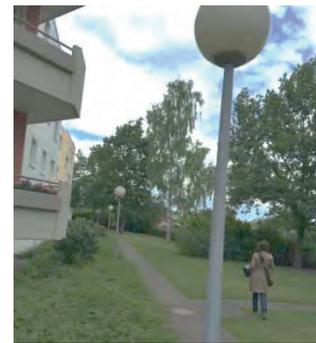
Fuß- und Radwege sind nicht durchgehend beleuchtet, an einigen Stellen reicht die Anzahl der Lampen vermutlich nicht aus, um die Zuwegung hell zu gestalten. Mancherorts sind Bäume so hoch gewachsen, dass sie die Leuchten verdecken. Die Abstimmung zwischen der öffentlichen, wegbegleitenden und der privaten Beleuchtung (Zuwegung zum und Ausleuchtung des Gebäudes) ist durch unterschiedliche Laternen und Leuchtkörper gut erkennbar.

Fotos: Beispiele für die (fehlende bzw. verdeckte) Beleuchtung der Wege und Parkdecks (Fotos: LKA)

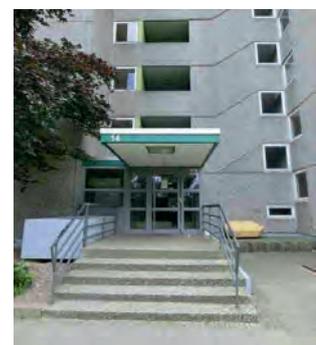
Ausweich- und Fluchtmöglichkeiten sind überall vorhanden. Es existieren wenig Zäune, Mauern und undurchdringliche Abgrenzungen. Die Plätze und die Zu- wie Eingänge sind meist ohne größere Hindernisse begehbar, teilweise sind Barrieren, beispielsweise Stufen zu den Hauseingängen, vorhanden.

Fotos: Beispiele für die Zugangsbedingungen, in der Regel barrierearm, einige Eingänge zeigen Hindernisse (Fotos: LKA)

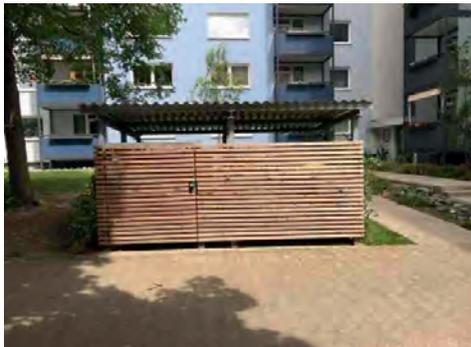
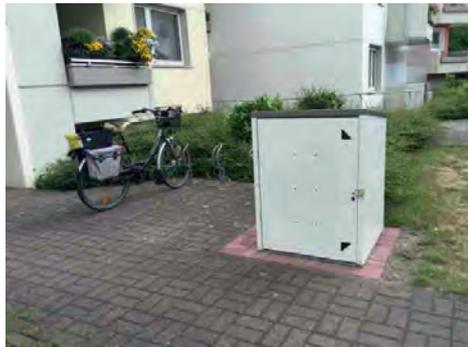
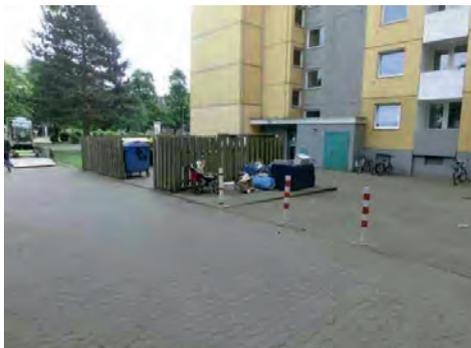
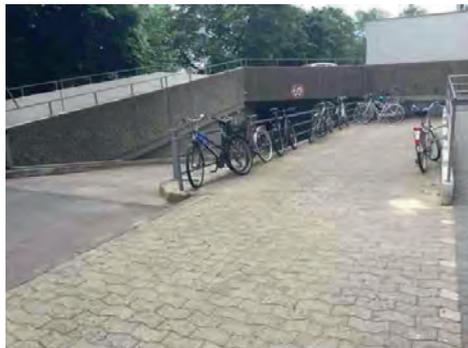
Die Anzahl der Fahrradabstellplätze mit Rahmensicherung wird als zu gering eingeschätzt. Wettergeschützte Abstellflächen für Rollatoren und Kinderwagen sind nicht in ausreichendem Maße vorhanden. Neue „Garagen“ für Rollatoren werden auf Anfrage von einigen Wohnungsgesellschaften zur Verfügung gestellt und finden ihren Platz im halböffentlichen Bereich. Die Abstellplätze für Abfallcontainer sind in den sanierten Bereichen gut und attraktiv gestaltet, in den unsanierten Gebieten besteht hier noch Handlungsbedarf.

Fotos: Beispiele für unterschiedlich attraktiv gestaltete Abstellmöglichkeiten für Müll, Fahrräder und Rollatoren (Fotos: LKA)

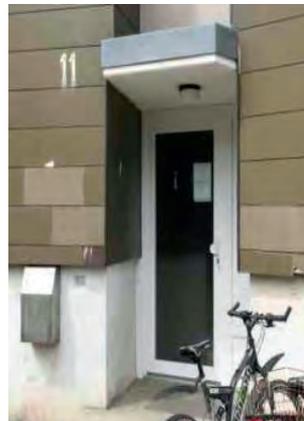
Insgesamt ist die Wegführung klar und deutlich. Es bestehen ein äußerer öffentlicher Bereich und ein innerer halböffentlicher Bereich, der nicht von Autoverkehr durchzogen wird. Durch die Zuordnung der Gebäude entstehen nachvollziehbare Nachbarschaften, die allerdings so groß sind, dass sich auch Fremde im Innenhof aufhalten können, was die Übersichtlichkeit beeinträchtigt. Die Orientierung, das heißt die Auffindbarkeit der einzelnen Adressen an den ersten beiden Standorten, ist schwer nachvollziehbar. Die Hausnummern sind nur vom Straßenbereich einsehbar, dort teilweise zu klein und im Innenbereich nicht erkennbar.

Fotos: Schilder sollen der Orientierung dienen, Adressen und Hausnummern sind schwer zuzuordnen (Fotos: LKA, Difu)

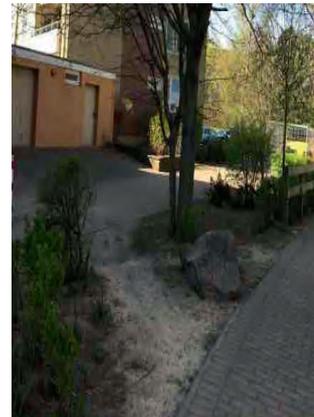
Fotos: Beispiele so genannter „Wunschgehlina“ zur Abkürzung bestehender Wege und als Ersatz für fehlende Verbindungen (Fotos: Difu, LKA)

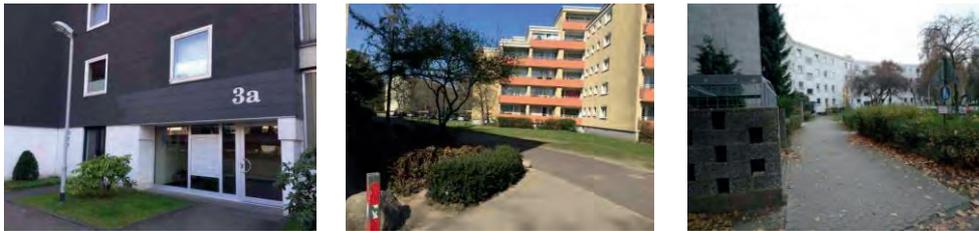
Fotos: Beleuchtung und fehlende Laternen vor den Wohngebäuden (Fotos: LKA)

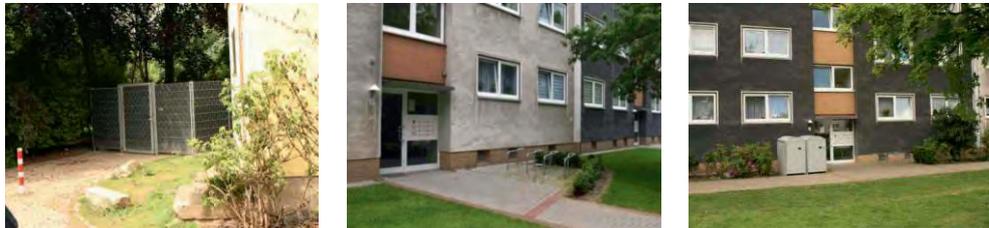
Die Abfallbereiche sind in der Regel eingefasst und zugangskontrolliert. Sie sind aber nicht unbedingt von den Gebäuden einsehbar oder beleuchtet. Das öffentliche Mobiliar fehlt weitestgehend, die Nutzung der Außenräume daher gering.

Fotos: unbeleuchtete Abstellplätze für Müll und dunkle Ecken mit Bänken, „Rollatorengaragen“ und Fahrradabstellplätze (Fotos: LKA)

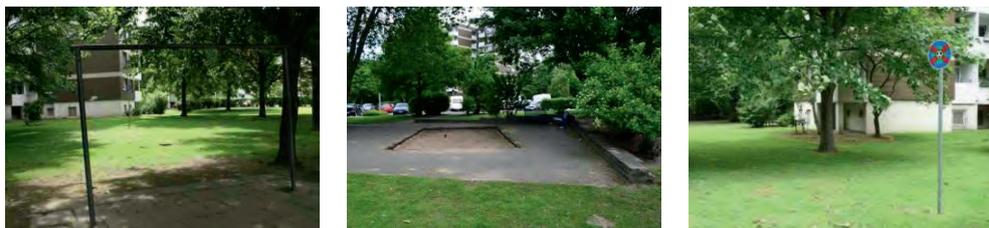
Fotos: Grünbereiche mit fehlenden Aufenthaltsqualitäten für unterschiedliche Nutzungsgruppen (Fotos: LKA)

Angeregt wird, dass die Grünbereiche stärker als Aufenthaltsflächen ausgestattet werden. Beispielsweise stehen am Standort 1 alte, in der Regel ungenutzte Wäschestangen und Teppichklopfstangen zur Verfügung aber nur wenig Bänke oder Aufenthaltsmöglichkeiten für alle Nutzungsgruppen. Es fehlt hier an Begegnungsstätten zur Förderung des nachbarschaftlichen Miteinanders. Ballspielen ist explizit verboten. Je nach Standort ist der Pflegezustand von vorhandenen Spielplätzen und Sitzmöglichkeiten unterschiedlich (Standort 1 niedrig, Standort 2 hoch).

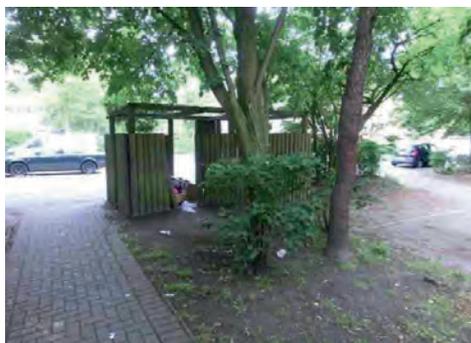
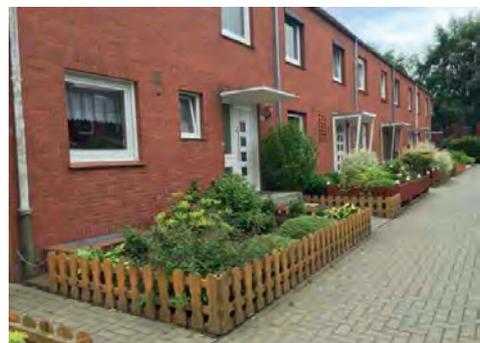
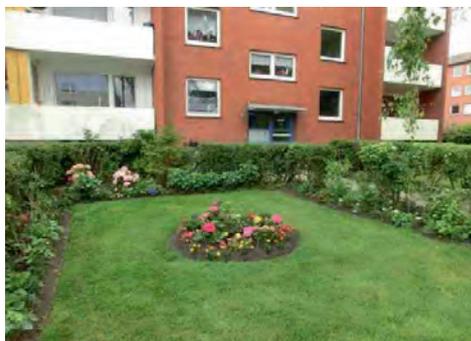
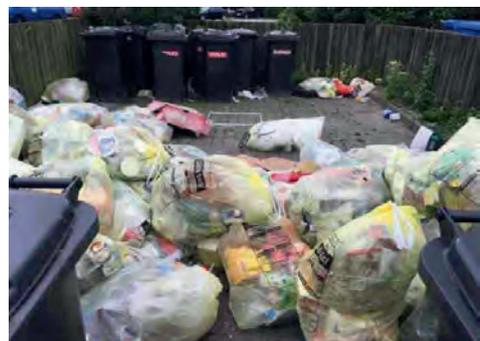
Der aktuelle Eindruck des Gebietes ist überschattet vom augenscheinlichen Müllproblem. Durch den vielfach falsch sortierten Müll werden die einzelnen Wertstoffsäcke nicht vom Müllentsorger transportiert. Somit fallen vielerorts vermüllte Plätze auf, an denen sich aufgerissene und/oder falsch gepackte Wertstoffsäcke, Papier sowie nicht verpackter Müll befinden. Die ortskundigen Teilnehmerinnen und Teilnehmer der Begehung sind mit dieser Problematik vertraut und berichten über den Stand der Diskussion zwischen Bewohnerschaft, Müllentsorger und kommunalen Vertreterinnen und Vertretern. Die Freiflächen im Wohnumfeld sind durch Rasenflächen geprägt, vielfach gepflegt und übersichtlich. An einigen Haus-  
eingängen sind Aneignungsspuren wie Blumen und Vorgärten erkennbar, an anderen treten Verwahrlosungstendenzen auf. Teilweise sind Graffiti an Hauswänden vorhanden.

Fotos: Beispiele für gepflegte und angeeignete Außenbereiche einerseits sowie Müllproblematik andererseits (Fotos: Difu, LKA)

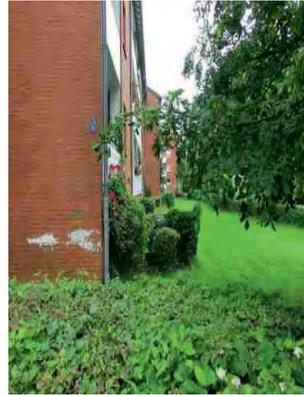
Fotos: Übersichtlichkeit zwischen den Gebäuden, teilweise versperren hohe Hecken die Sicht (Fotos: LKA, Difu)

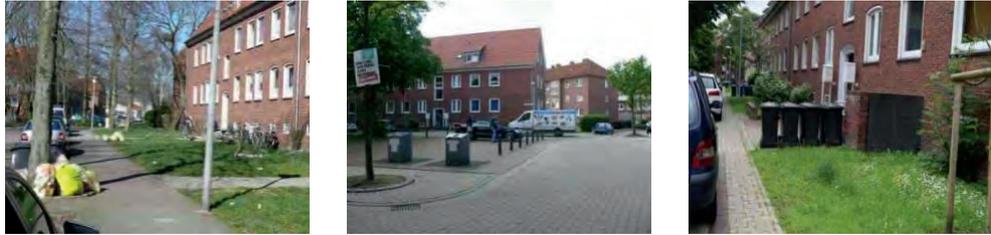
Fotos: Teilweise fehlen Fahrradabstellflächen; absenkbarer Glascontainer am Ludwig-Uhland-Platz (Fotos: Difu, LKA)

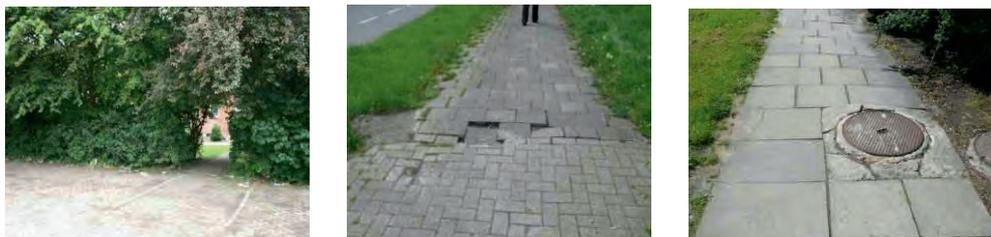
Fotos: Missstände im Gebiet wie fehlende Pflege der Bepflanzung und Gehwegschäden (Fotos: Difu, LKA)

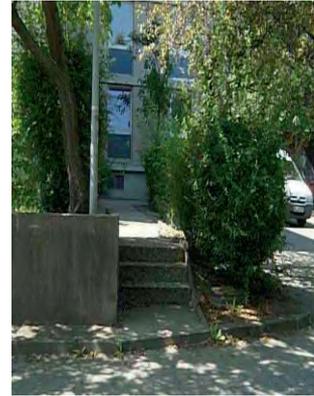
Fotos: fehlende Ausweich- und Fluchtmöglichkeiten, Treppen und Stufen als Barrieren (Fotos: LKA)

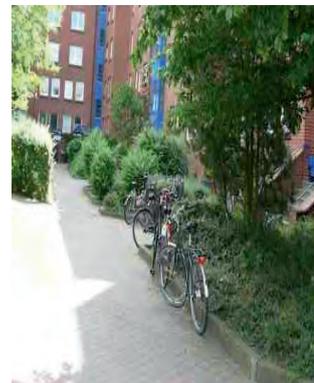
In unmittelbarer Nähe zur Wohnung sind Fahrradabstellplätze mit Rahmensicherung sowie wettergeschützte Abstellflächen für Rollatoren oder Kinderwagen nicht bzw. nicht in ausreichender Anzahl vorhanden. Die Abfallbereiche sind meist ordentlich gestaltet, allerdings kommt es durch die Anordnung der Müllcontainer am Wegesrand zu Geruchsbelästigungen entlang der Wege. Öffentliches Mobiliar ist vorhanden und Sitzmöglichkeiten bestehen.

Fotos: fehlende Abstellflächen für Fahrräder und Sammelstellen für Kleider und Altpapierentsorgung (Fotos:Difu und LKA)

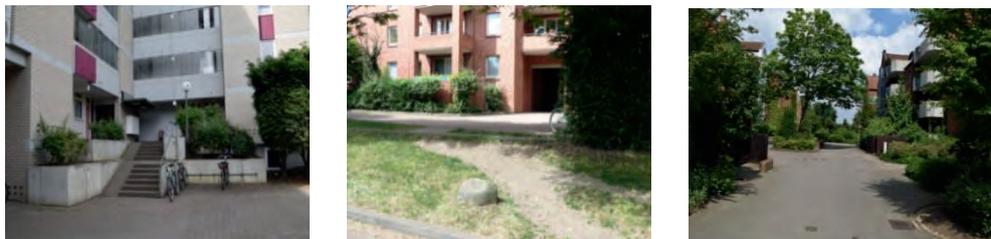
Bei der Lesbarkeit und Orientierung gibt es innerhalb der begangenen Route Unterschiede. Am dritten Standort ist eine leichte Orientierung durch eine deutlich erkennbare Wegführung und leicht auffindbare Adressen möglich. Bei den vorherigen beiden Standorten ist dies nicht gegeben, was unter anderem an unübersichtlichen Verläufen der Gehwege und an der uneindeutigen Adresszuordnung durch fehlende Beschilderung liegt. Durchgänge sind außerdem nicht immer erkennbar. Hausnummern und Straßennamen sind unzureichend beleuchtet und vielerorts zu klein oder fehlten sogar (Bsp. Bögelstraße 10).

Fotos: klare Wegführung aber schlecht erkennbare Unterführungen, fehlende Hausnummern (Fotos: LKA)

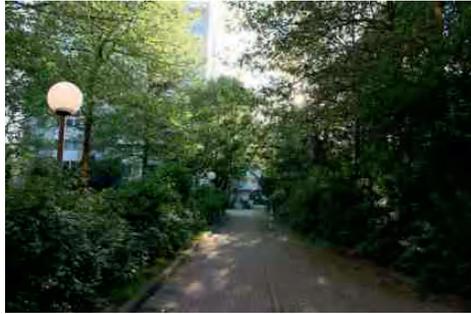
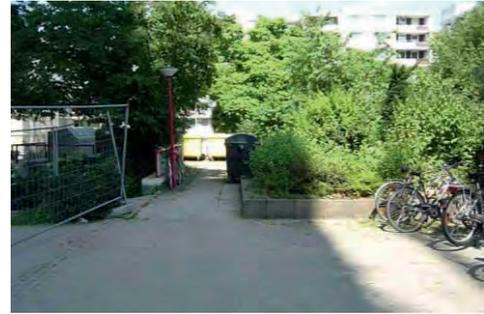
Die Neben- und rückwertigen Wege sind teilweise ohne Beleuchtung, auf den Fuß- und Radwegen wird sie aber größtenteils als ausreichend eingeschätzt. Allerdings müsste hier eine Begehung bei Dunkelheit die tatsächliche Situation klären. Lampen stehen in ausreichender Anzahl zur Verfügung, einige Lampen sind durch Bäume jedoch abgeschattet.

Fotos: Beleuchtung und fehlende Laternen vor den Wohngebäuden (Fotos: LKA)

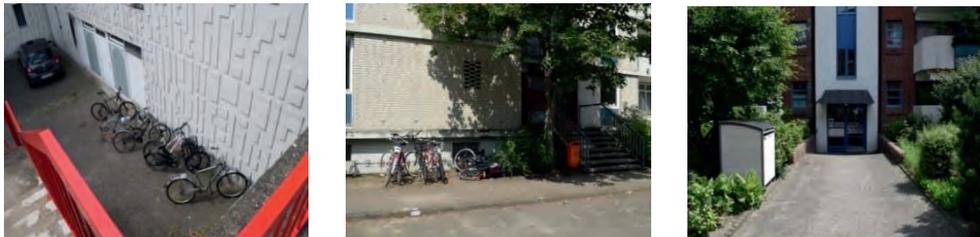
Die Anzahl der Fahrradabstellplätze in unmittelbarer Nähe zur Wohnung wurde nur am ersten Standort als ausreichend eingeschätzt. Rahmensicherungen sowie wettergeschützte Abstellflächen für Rollatoren oder Kinderwagen sind allerdings insgesamt zu wenig vorhanden. Ein privater Rollatorplatz wurde im halbprivaten Bereich vor der Eingangstür installiert. Die Abfallbereiche sind insgesamt sauber und Abfallcontainer ordentlich aufgestellt bzw. zugangskontrolliert. Im Hinterhof von Standort 1 mangelt es jedoch an Einsehbarkeit sowie in der Bögelsstraße an angemessener Beleuchtung des Abfallbereichs.

Fotos: fehlende sichere Abstellflächen in der Nähe der Wohnhäuser (Fotos: LKA)
