transdisziplinäre  
sicherheitsstrategien für polizei,  
wohnungsunternehmen  
und kommunen

## Sicherheit im Wohnumfeld

# ● Dokumentation der Begehungen und Beobachtungen

# Dokumentation der Begehungen und Beobachtungen in den Fallstudienstädten

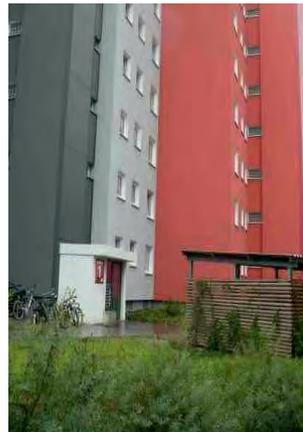
Zwar finden die Teilnehmenden Aufenthaltsqualitäten im Außenraum vor; insbesondere am Standort 1 sind zahlreiche Sitzgelegenheiten und Spielgeräte jedoch defekt und nicht barrierefrei ausgestattet, so dass die Nutzung nur teilweise den Bedürfnissen der Bewohnerinnen und Bewohner entspricht. Die Gestaltung der öffentlichen Flächen ist teilweise veraltet und bietet wenige Aufenthaltsqualitäten. Vorhandene Kinderspielplätze sind teilweise nicht gut einsehbar. In einigen Innenhöfen wurden die Abstandsflächen mit Verbotsschildern versehen, die Rasenflächen wirken dort ungenutzt. Vorhandene Sitzbänke sind mancherorts verwaorlost, es fehlt an Mobiliar aus werthaltigen Materialien. Meist sind die Fenster auf den halböffentlichen Bereich oder zur Straße hin orientiert, was die soziale Kontrolle stärkt. Die Gehwege sind ausreichend breit gestaltet, so dass sich Passantinnen und Passanten begegnen und ausweichen können. Die Grenzen zwischen privaten und öffentlichen Bereichen sind teilweise erkennbar, teilweise sind die Abstufungen nicht nachvollziehbar.

Fotos: Übergänge von öffentlichen zu halböffentlichen Bereichen (Fotos LKA)

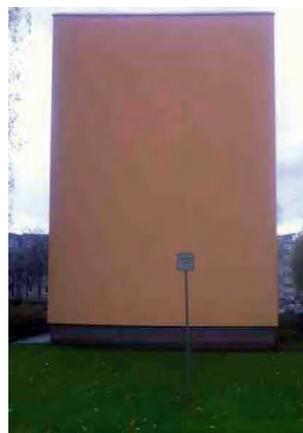
Fotos: Breite Wegführung aber ungenutzte Freiflächen mit Verbotsschildern (Fotos: LKA)

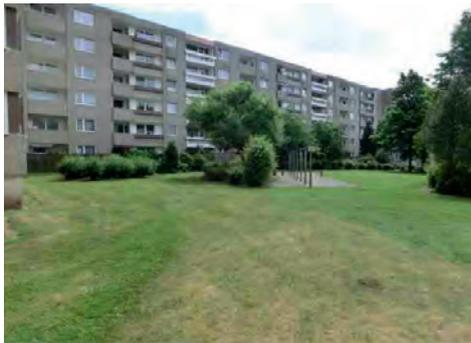
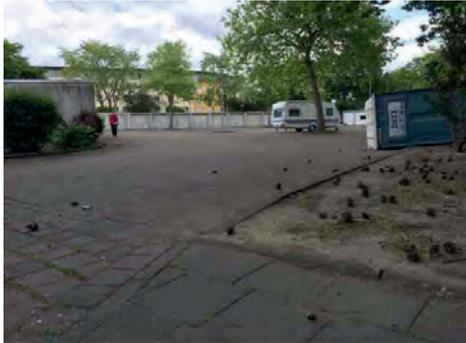
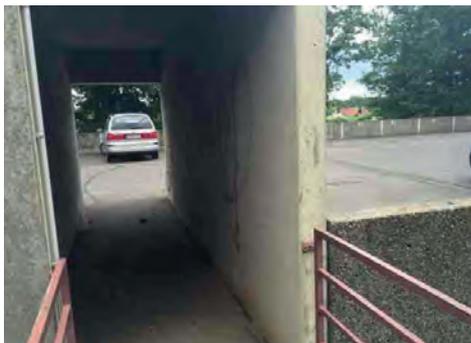
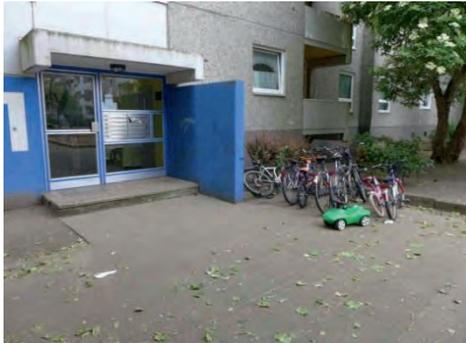
Die Wege zwischen den Gebäuden sowie die rückseitigen Verbindungen und Grünanlagen sind im Allgemeinen gut einsehbar und erkennbar. Vor einigen Häusern befinden sich Betonscheiben, die Nischen zum Verstecken schaffen. Das Gebüsch ist in den meisten Bereichen zurückgeschnitten, so dass sich dort keine Versteckmöglichkeiten bieten. Die Anzahl der Parkdecks und Einstellmöglichkeiten für PKW ist ausreichend, die Anlagen wirken auf die Teilnehmenden nicht überdimensioniert.

Fotos: Beispiele für die Einsehbarkeit der rückwertigen Bereiche, Parkanlagen und Hauseingänge  
(Fotos: LKA)

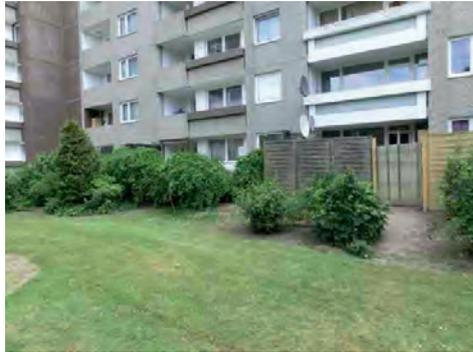
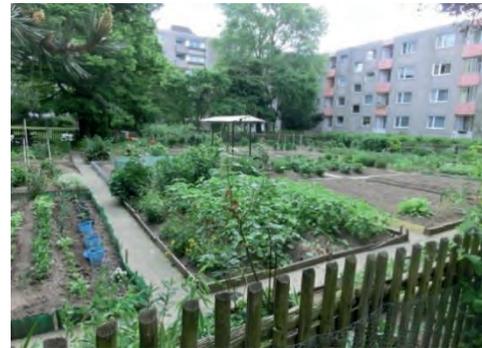
*Foto: Aneignung von Flächen vor Erdgeschosswohnungen und gemeinschaftlich genutzter  
Mietergarten im Emsviertel (Foto Difu)*

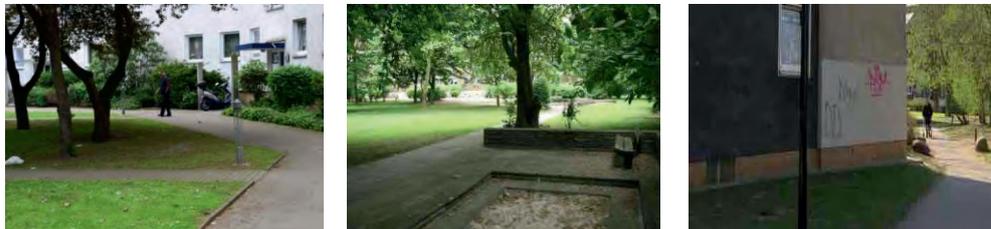
Insgesamt machen die öffentlichen Flächen im Wohnumfeld einen sauberen (gepflegten) Eindruck und sind frei von Graffiti, Schäden und Verunreinigungen. Zwar sind an manchen Stellen Tags erkennbar, es liegt aber kein Müll herum. Die Gebäude sind weitestgehend in einem guten Zustand. Die Teilnehmenden sind von dem Eindruck positiv überrascht und bezeichnen das Gebiet als „überraschend grün und sauber“. Incivilities werden kaum wahrgenommen.

Fotos: Beispiele für eine saubere (gepflegte) Wohnnachbarschaft (Fotos Difu, LKA)

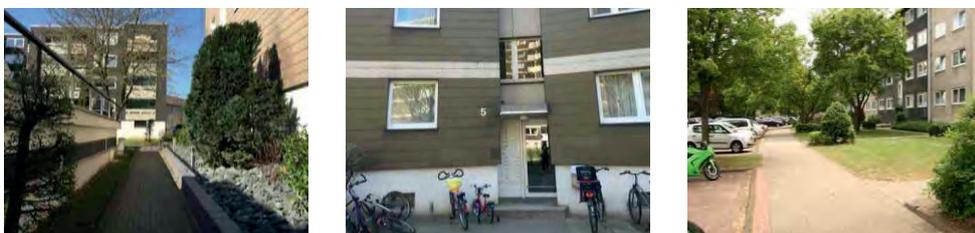
Ein- und Zugänge sind im Großen und Ganzen ohne Hindernisse begehbar, einige Eingänge sind nur über eine Stufe zu erreichen und somit nicht barrierefrei. Ausweichmöglichkeiten bestehen in der Regel zu allen Seiten, die Gebäude sind nicht durch Zäune sondern durch Vorgärten oder Grünflächen voneinander getrennt. Am Standort 1 sind Hauseingänge teilweise am Knickpunkt von verwinkelten Gebäuderiegeln verortet, so dass Engstellen entstehen, die ein Unsicherheitsgefühl begünstigen. Wenn im Gebiet eine bedrohlich erscheinende Person im Dunkeln entgegenkommt, kann man in der Regel ausweichen oder die Straßenseite ohne Probleme wechseln. Die einzigen Hindernisse sind die parkenden Autos an den Straßenrändern.

Fotos: Beispiele für Ein- und Zugänge zu Wohngebäuden und für Ausweichmöglichkeiten (Fotos: LKA)

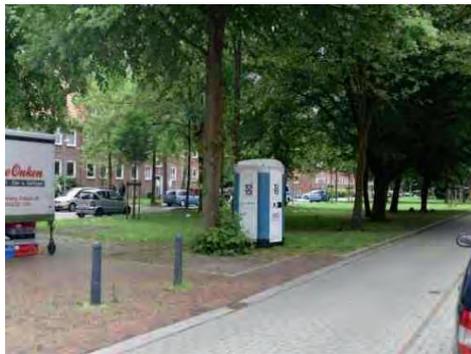
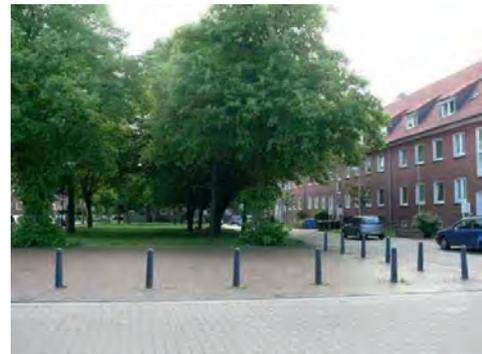
markt zur lokalen Nahversorgung, ein kleiner Wochenmarkt ergänzt das Angebot. Versenk-  
bare Glascontainer sind als kriminalpräventive Maßnahme umgesetzt worden, so dass die  
Übersichtlichkeit des Platzes zugenommen hat und wilde Müllablagerungen neben den  
Containern vermieden werden und Versteckmöglichkeiten entfallen. Im Ergebnis führte dies  
zu einer besseren Nutzung des Wochenmarktes und somit zu einer besseren sozialen Kon-  
trolle. Im Ergebnis konnten die Freilufttrinker von diesem Ort ferngehalten werden. Auch das  
soziale Engagement ist im Stadtteil erkennbar. Neben dem Quartiersmanagement sind die  
sozialen Träger wie der Kulturbunker, das Kinder- und Jugendhaus als auch die Jugendhil-  
feeinrichtung Outlaw in die Umgestaltung des Platzes eingebunden gewesen.

Fotos: Ludwig-Uhland-Platz, Neugestaltungen im Rahmen der Sozialen Stadt (Fotos: LKA)

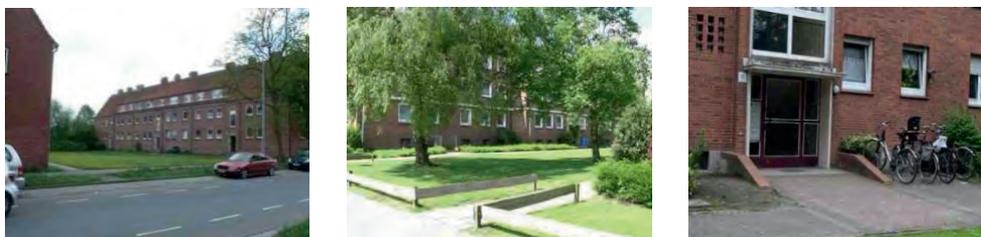
Ausweich- und Fluchtmöglichkeiten sind überall gegeben. Die Grenzen zwischen Fußwegen und Grundstücken sind meist nur durch eine Grasnarbe gekennzeichnet. Vorhandene Zäune sind niedrig und durch einen Sprung leicht zu überbrücken. Insgesamt weist der öffentliche Raum kaum Hindernisse auf. Die Zu- und Eingänge zu den Häusern sind jedoch nur teilweise barrierearm ausgebildet, Treppen vor den Eingangstüren stellen oft Hindernisse dar, grenzen den privaten Bereich dadurch jedoch deutlich ab. Problematisch ist die Pflasterung der Straßen und Fußwege: die unebene und fehlende Pflasterung stellt Hindernisse dar.

Fotos: Abgrenzungen zwischen Straße und Grundstück. Kleine Zäune markieren den privaten Grund (Fotos: LKA)

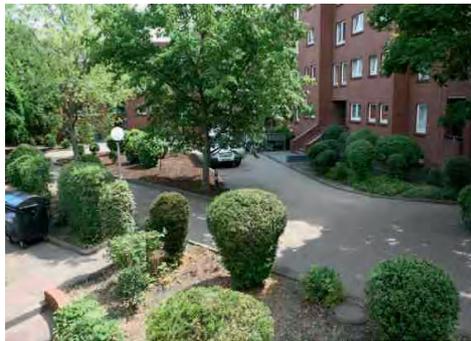
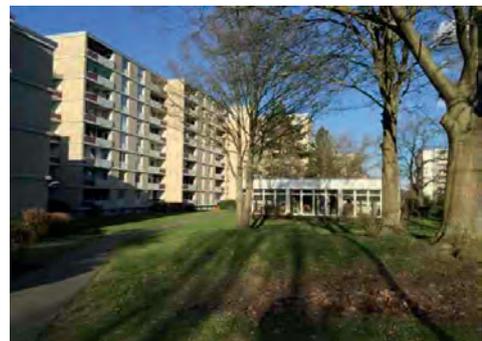
Alle Teilnehmenden sind der Meinung, dass sich in dem Gebiet in den letzten Jahren sehr viel positiv verändert hat. Der Gruppe fällt auf, dass sich im Gebiet kein Müll findet. Die Hausverwaltungen sind sehr bemüht, Müll umgehend zu beseitigen, was jedoch auch zu hohen Mietnebenkosten führt. Das Gebiet befindet sich in einem Wandel – zunehmend werden Miet- in Eigentumswohnungen umgewandelt, was im Gebiet auch an Musterwohnungen und Umzugswagen deutlich wird. Dennoch weisen die sozialorientierten Akteure darauf hin, dass sich viele Bewohnerinnen und Bewohner noch immer in sozial schwierigen Lagen befinden, die eine Unterstützung und Begleitung erfordern.

Fotos: Eindrücke des gepflegten und sauberen Wohnumfeldes (Fotos: LKA)

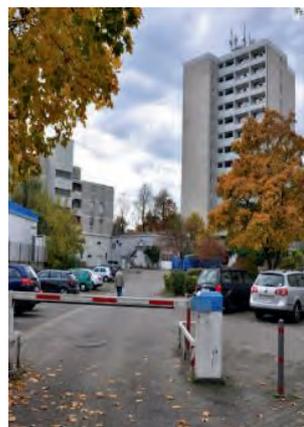
Die Überschaubarkeit und Sichtbarkeit wird von den Teilnehmenden prinzipiell als gut bewertet. Die Wege zwischen den Gebäuden werden als gut erkennbar und einsehbar beurteilt obwohl die Orientierung schwerfällt. Auf dem Verbindungsweg zwischen dem Parkplatz hinter der Tankstelle und Am weißen Turm mangelt es an angemessener Beleuchtung und Übersichtlichkeit. Eine Treppe Am weißen Turm ermöglicht eine Abkürzung, ist aber für Menschen mit eingeschränkter Mobilität nicht nutzbar. Problematisch wurden einige vorgegebene Wege eingeschätzt, die nicht als Verbindungswege ausgebildet sind und „im Nichts“ enden. Die Anzahl der Parkplätze wird als ausreichend eingestuft, wenngleich die kostenfreien Parkplätze stark ausgelastet sind. Die gebührenpflichtigen Parkplätze stehen hingegen leer. Insgesamt nimmt der ruhende Verkehr einen großen Platz in Anspruch. Entlang der Straße „Am weißen Turm“ parken die Autos an der Straße. Die Teilnehmerinnen und Teilnehmer gehen davon aus, dass die Stellplätze eher von Erwerbstätigen genutzt werden und weniger von der Wohnbevölkerung. Die rückseitigen Wege und Grünlagen von Gebäuden sind insgesamt überschaubar wenn auch nicht ausreichend ausgeleuchtet.

Fotos: Parksituation „Am weißen Turm“, übersichtliche Wegführung zwischen den Gebäuden, Park- und Garagenhof zur Tankstelle „Hinter der Saline“ (Fotos: LKA)

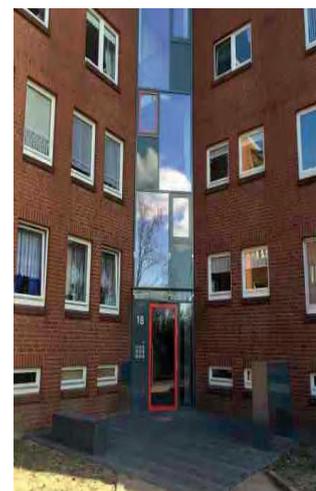
Ausweich- und Fluchtmöglichkeiten auf Wegen und Plätzen wurden von den Teilnehmenden als durchgehend ausreichend vorhanden eingeschätzt. Generell sind Wege und Plätze sowie Zu- und Eingänge ohne große Hindernisse begehbar. Am dritten Standort sind die Hauseingänge nur über Treppenanlagen erreichbar. Die neu gestalteten Eingänge sind transparent, so dass eine Blickbeziehung zwischen Innen und Außen besteht. Entlang der Soltauer Straße wurden die Grundstücke Am weißen Turm kürzlich neu umzäunt

Fotos: Abgrenzung zur Straße Am weißen Turm, Eingangssituationen alt und neu (Fotos: LKA)
